SOMMAIRE

DÉFAUTS D'ASPECT

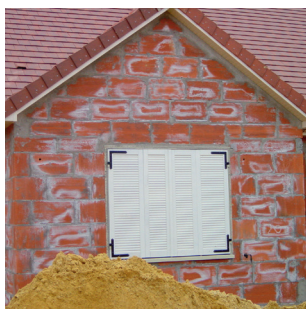
1 - NUANCAGE / SPECTRES / CARBONATATION

ORIGINE

- Porosité support
- Humidité support
- Couleurs foncées
- Finition talochée
- Finition grattée frais

TRAITEMENT

- Décarbonatation
- peinture PRB minérale ou acryl

Couche supplémentaire d'enduit (épaisseur < à la précédente).

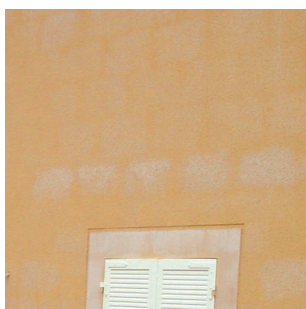
2 - SPECTRES - FANTÔMES

Phénomène permanent ou temporaire
Apparition à court terme

- (jours qui suivent)
- Absorption différentielle des supports (éléments/joints)
 - Arasage des joints
 - Maçonnerie gorgée d'eau
 - Epaisseurs insuffisantes
 - Microfissures /joints de hourdage

Apparition différée

- (qqs semaines - plusieurs mois)
- Hétérogénéité de la paroi
 - Ponts thermiques, différences d'inertie thermique entre les matériaux (phénomène visible par temps frais et humide)

- Hydrofuge de surface à effet perlant (empêche le mouillage de surface) PRB HYDROFUGE WRS.
- Épaisseur d'enduit supplémentaire (si insuffisante).
- Peinture D2 (color acryl/minérale) (effet opacifiant).

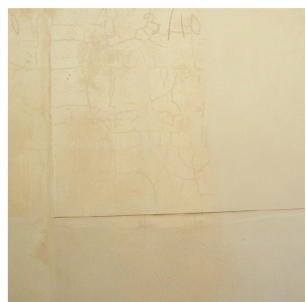
3 - SYMBOLIQUE DE LA FISSURATION

Faïencage, Microfaïencage.

- Motif géométrique polygonale à maille de 3 à 15 cm localisé en surface et visible en présence d'humidité.

Microfissures (< 0.2 mm)

Fissures (de 0.2 à 2 mm)

Lézardes (> 2 mm)

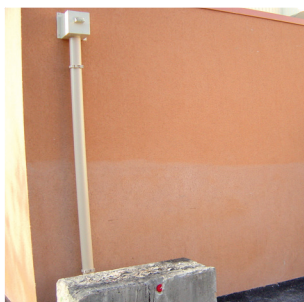
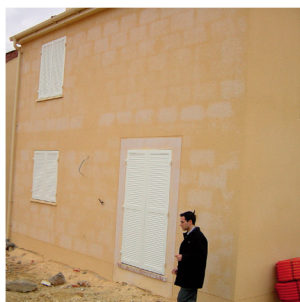
5 - EFFLORESCENCES ET CARBONATATION

CONDITIONS CLIMATIQUES (froid et humidité).

- REACTION DU CO₂ de l'air sur les composés basiques du ciment.
- Phénomène naturel.
- S'atténue dans le temps (délavement).
- Résolution : Traitement acide chlorhydrique 10 %.

Remarque : des efflorescences secondaires peuvent apparaître après plusieurs mois, il s'agit plus généralement de sels migrants (salpêtre) ou sulfate en provenance du support ou du sol.

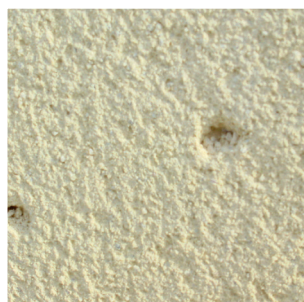
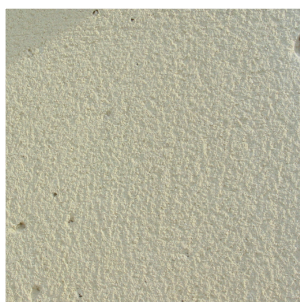
6 - BULLAGE

CAUSES

- Support microporeux (béton).
- Absence de gobetis d'accrochage.
- Temps de malaxage exagéré (entraînement d'air).
- Nettoyage haute pression.

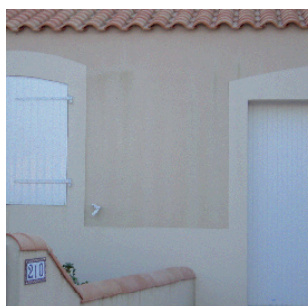
8 - COULURES

- Coulures verticales en absence de gouttières et rejaillissement en partie basse.
- Marquage de l'enduit par salissures ou érosion ou, réaction par absorption du produit de traitement des tuiles.

Remarque : des coulures foncées peuvent se produire sur un enduit déshydraté, dans l'axe de ruissellement des tuiles. L'enduit réhydraté prend alors une couleur plus foncée (réhydratation ponctuelle).

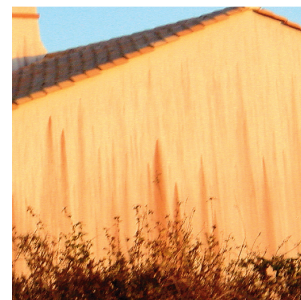
9 - SALISSURES MICRO ORGANISMES

- Pollution atmosphérique.
- Développement de micro organismes.
- Algues - Champignons - Lichens - Mousse.

- Implantation des algues vers pH 9 soit 2 à 3 mois après application (verdisseurs uniformes).
- Implantation des champignons, taches noires, et implantations d'autres algues (rouge, bleue...) par effets de symbiose.
- Formation de Lichens (association d'algues et de champignons).
