FICHE SOLUTION

Traiter la carbonatation d'un enduit

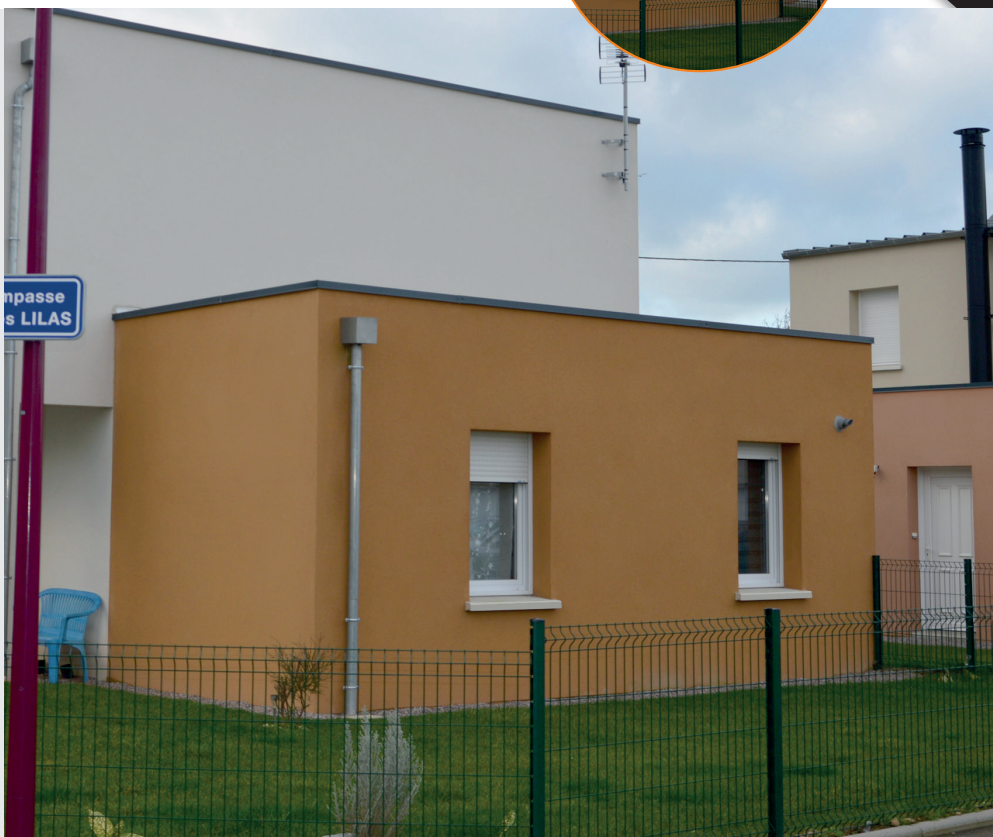
La carbonatation est un phénomène naturel, efflorescences blanchâtres primaires constatées à la surface des enduits dans les heures ou les jours qui suivent l'application. Elles affectent uniquement l'aspect esthétique du parement par un voile de surface. Ceci est d'autant plus visible que la couleur est soutenue.
